## ACCIDENT

26 juillet 2008 - avion immatriculé F-BOZF

<b>Evénement :</b>	panne d'essence en finale, décrochage, collision avec le sol.
<b>Cause identifiée :</b>	gestion du carburant inadéquate.
<b>Facteur contributif :</b>	attention insuffisante sur le maintien de la vitesse après l'arrêt du moteur.

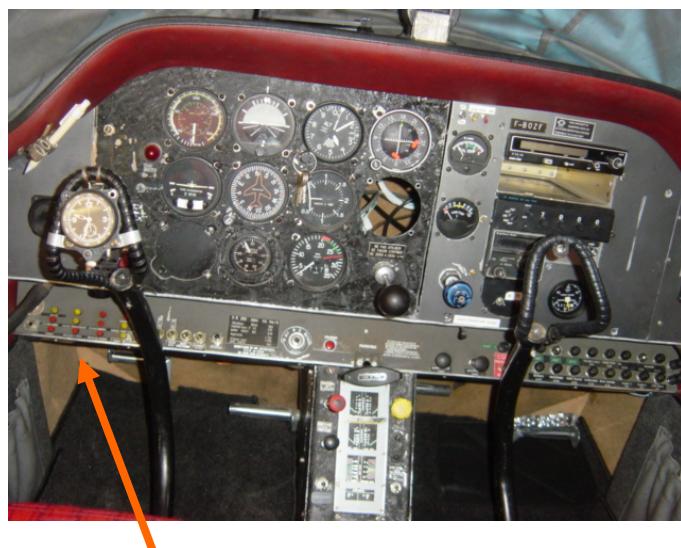
Panneau des voyants d'alarmes

Trois voyants « bas niveau carburant » de couleur jaune sont installés en partie basse et gauche du tableau de bord au niveau du genou gauche du pilote. Chaque réservoir est couplé à un de ces voyants qui s'allume lorsque la quantité de carburant est inférieure à une quantité variant entre cinq et huit litres dans le réservoir sélectionné. Cette quantité permet l'alimentation du moteur pendant cinq à dix minutes avant que le voyant rouge « basse pression carburant » ne s'allume. Lorsque cela se produit, le moteur ne délivre plus de puissance au bout de dix à vingt secondes. Il n'y a pas d'alarme sonore de bas niveau de carburant.
